Profil de vulnérabilité

Anse San Peyre

Commune de La Garde

Saison estivale 2009

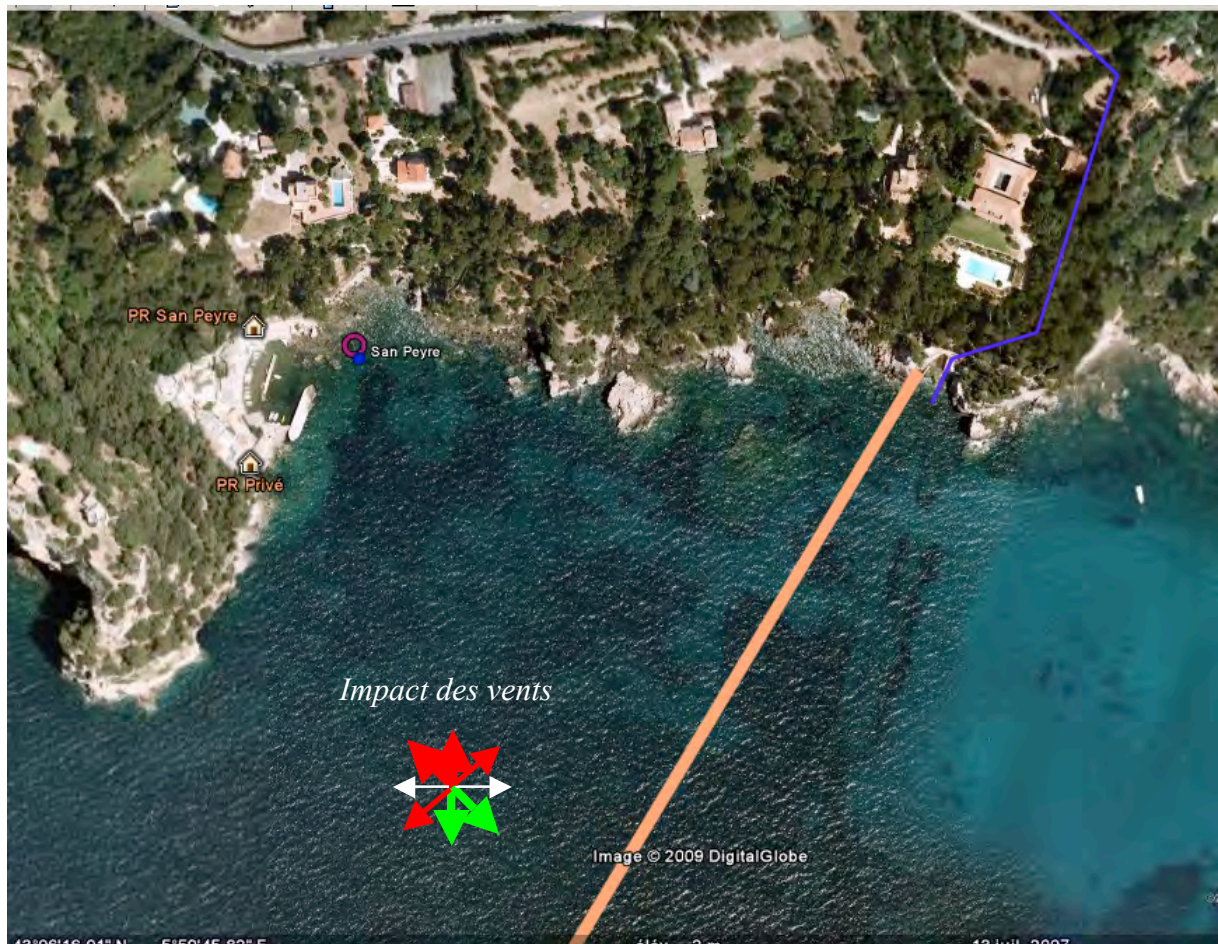
Les sources potentielles de pollution sont identifiées sur la carte ci-dessous.

L'impact **global** du vent (atténuant ou aggravant) est illustré par les flèches de couleur : la couleur verte indique un impact atténuant, la couleur rouge un impact aggravant, la couleur blanche un impact neutre. L'épaisseur des flèches est proportionnelle à l'impact.
